LES TRAVAUX EN IMAGES

NOVEMBRE 2018 – MARS 2019

La rénovation de l'église Saint-Jean-Baptiste se poursuit. La seconde opération des travaux est actuellement en cours. Elle inclut le dépôt du vieux système de chauffage et l'installation d'un nouveau.

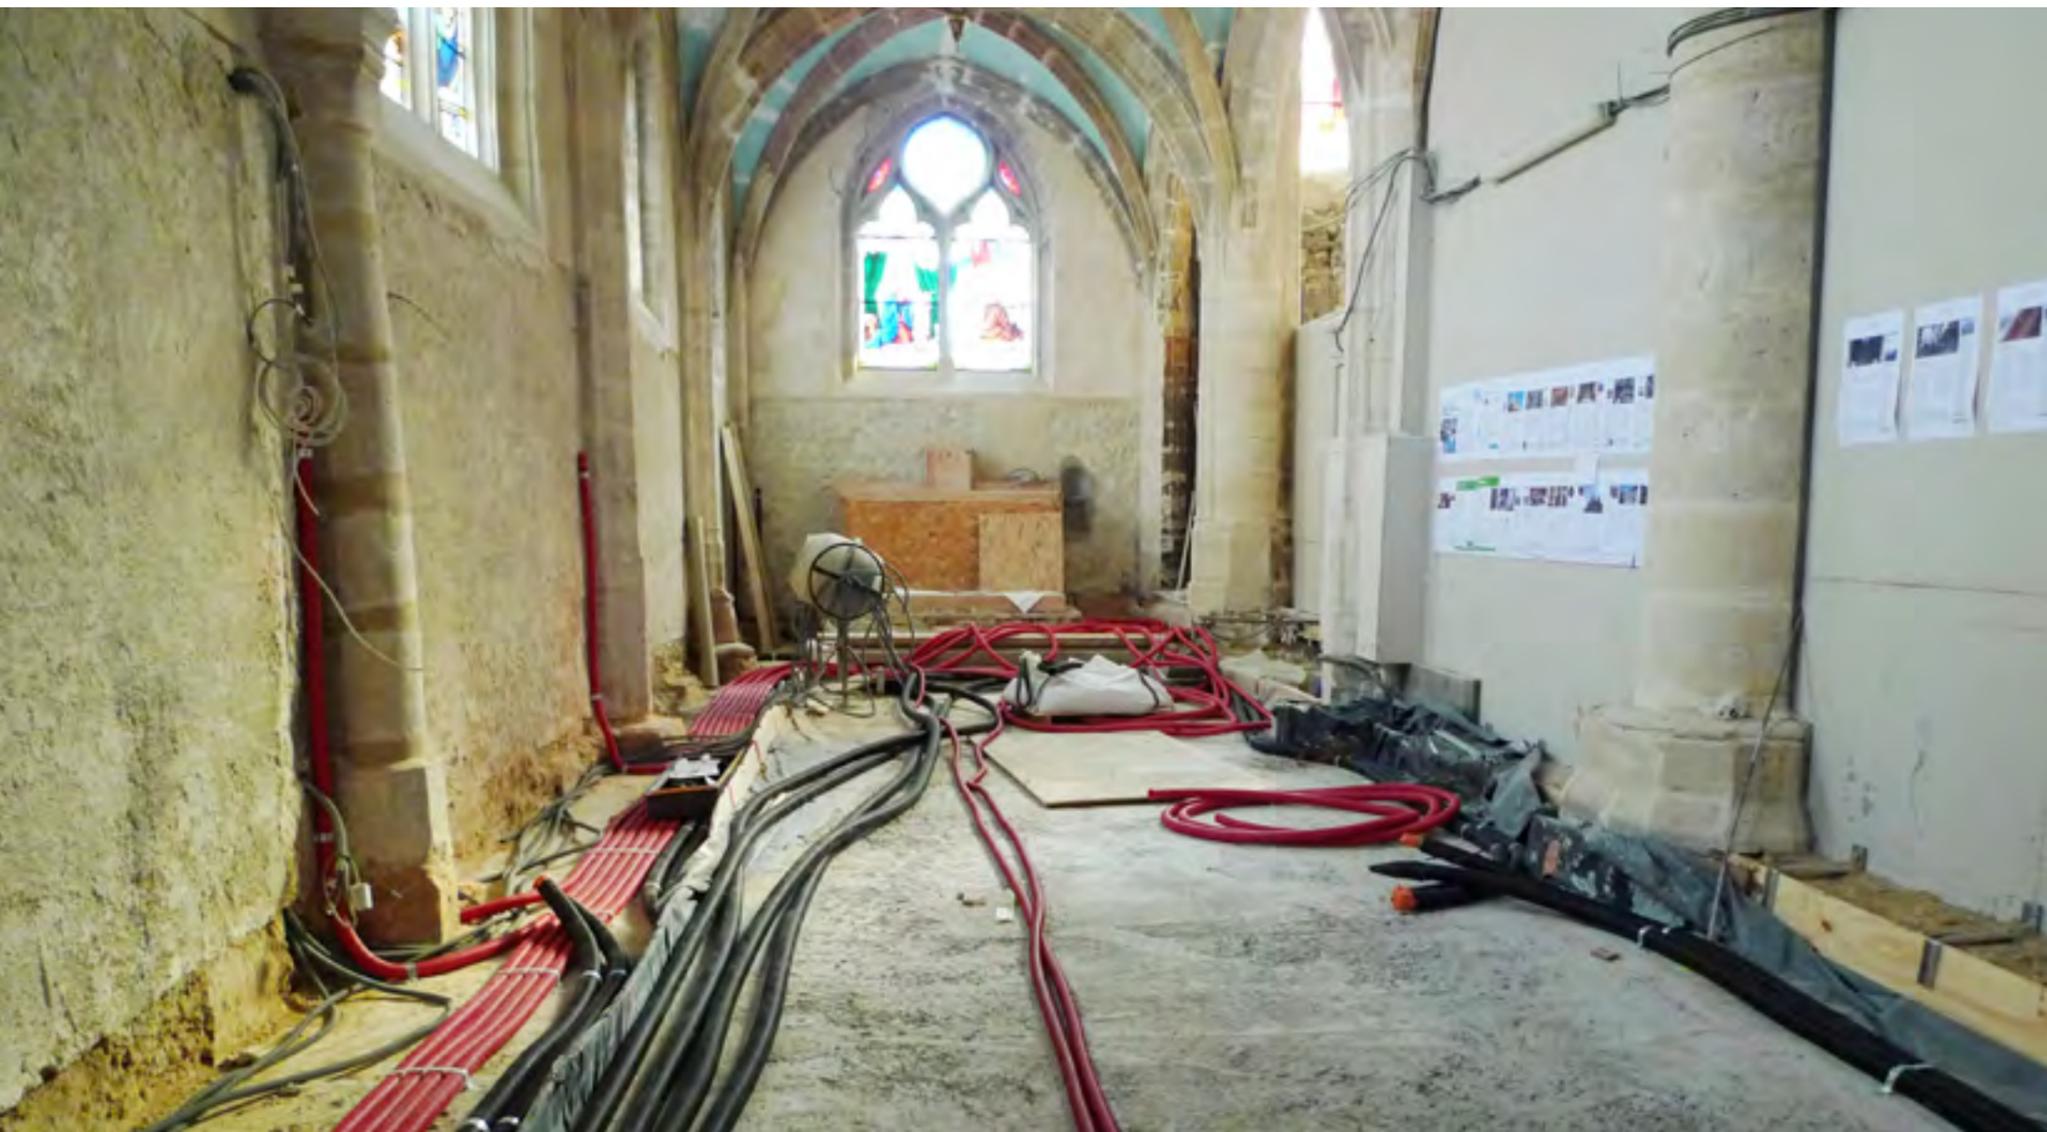
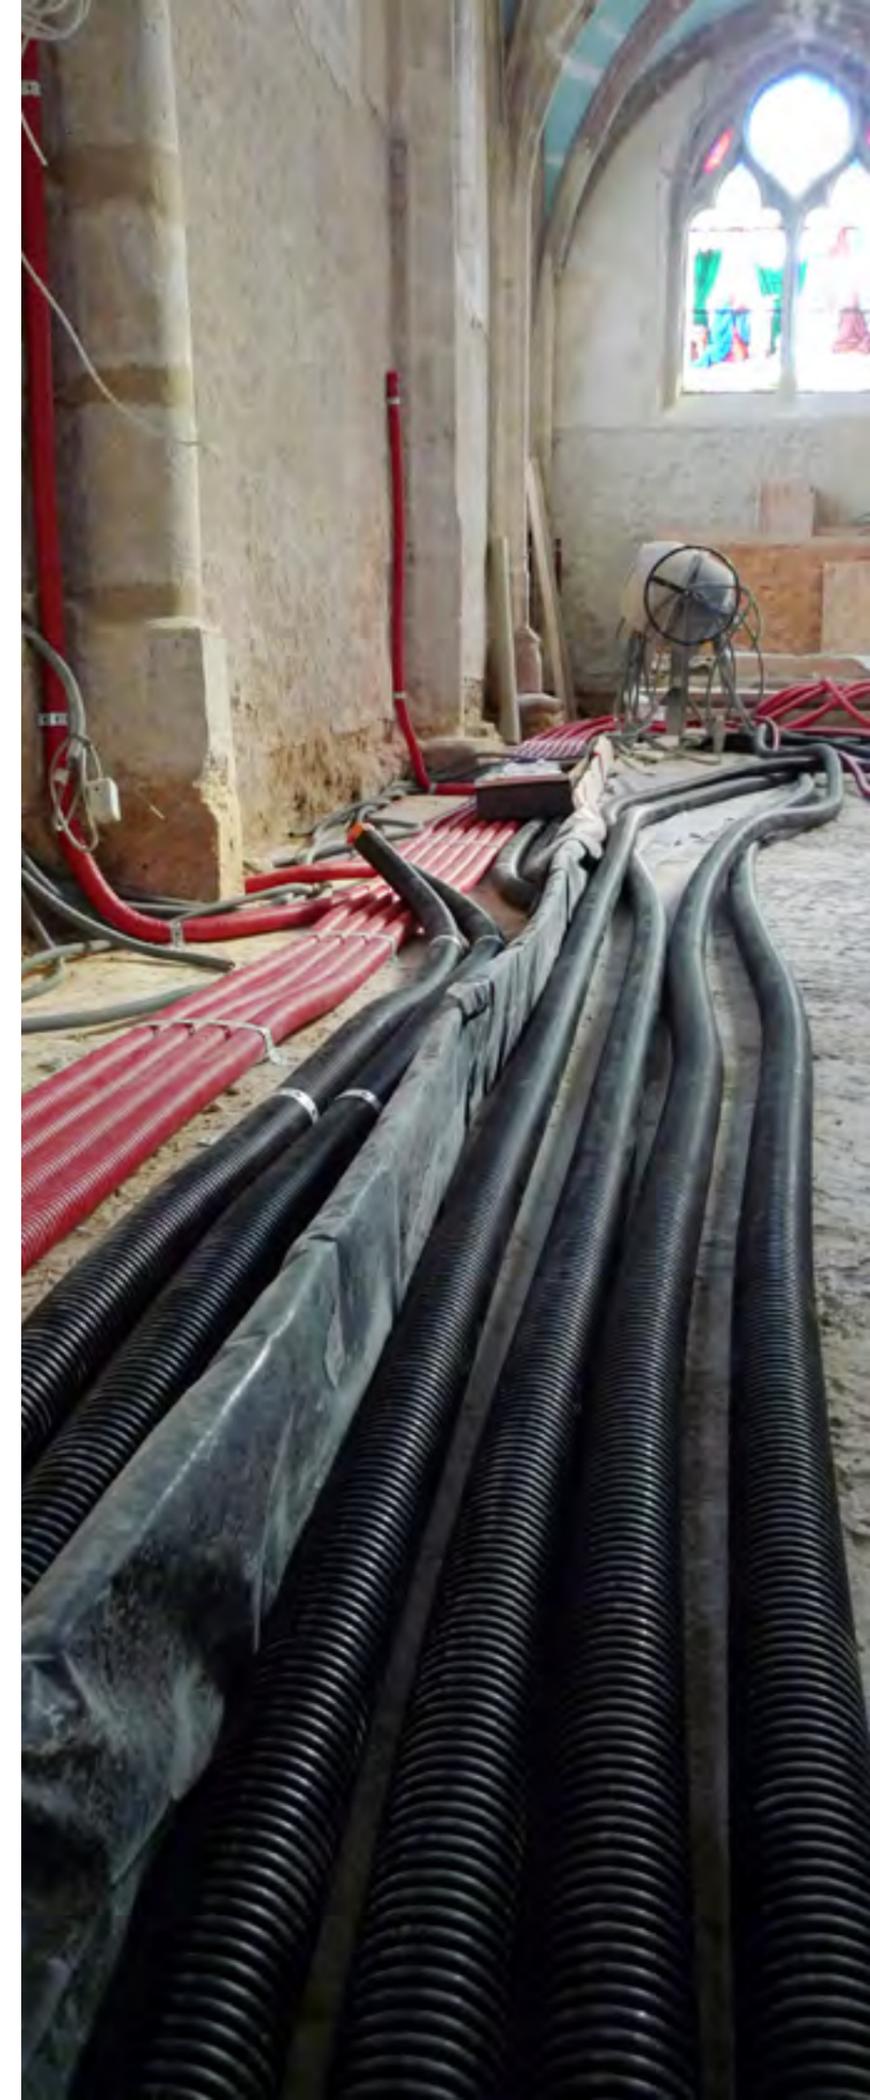
Actuellement composé de pierres endommagées et de bitume dépourvus d'intérêt patrimonial, le sol est creusé sur 40 cm. Sous terre, de l'eau chaude circulera dans des canalisations. La chaleur sera diffusée également au moyen de radiateurs chauffants encastrés dans le sol qui permettront d'augmenter la température lors des grands événements.

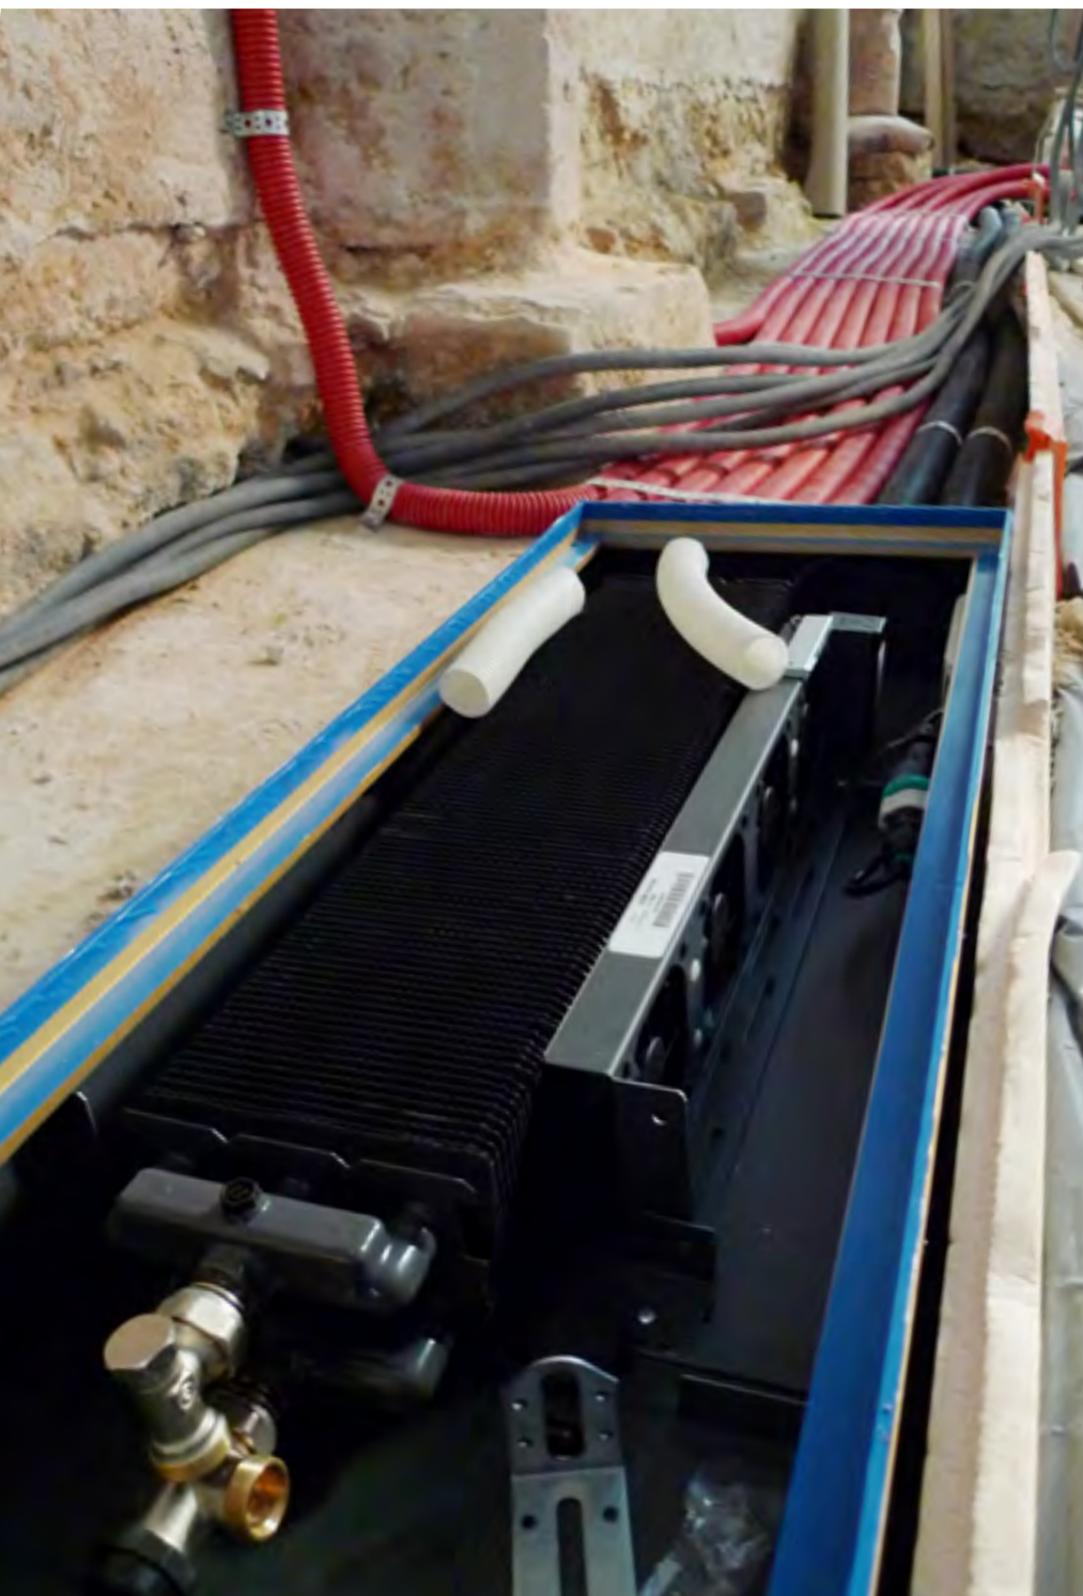
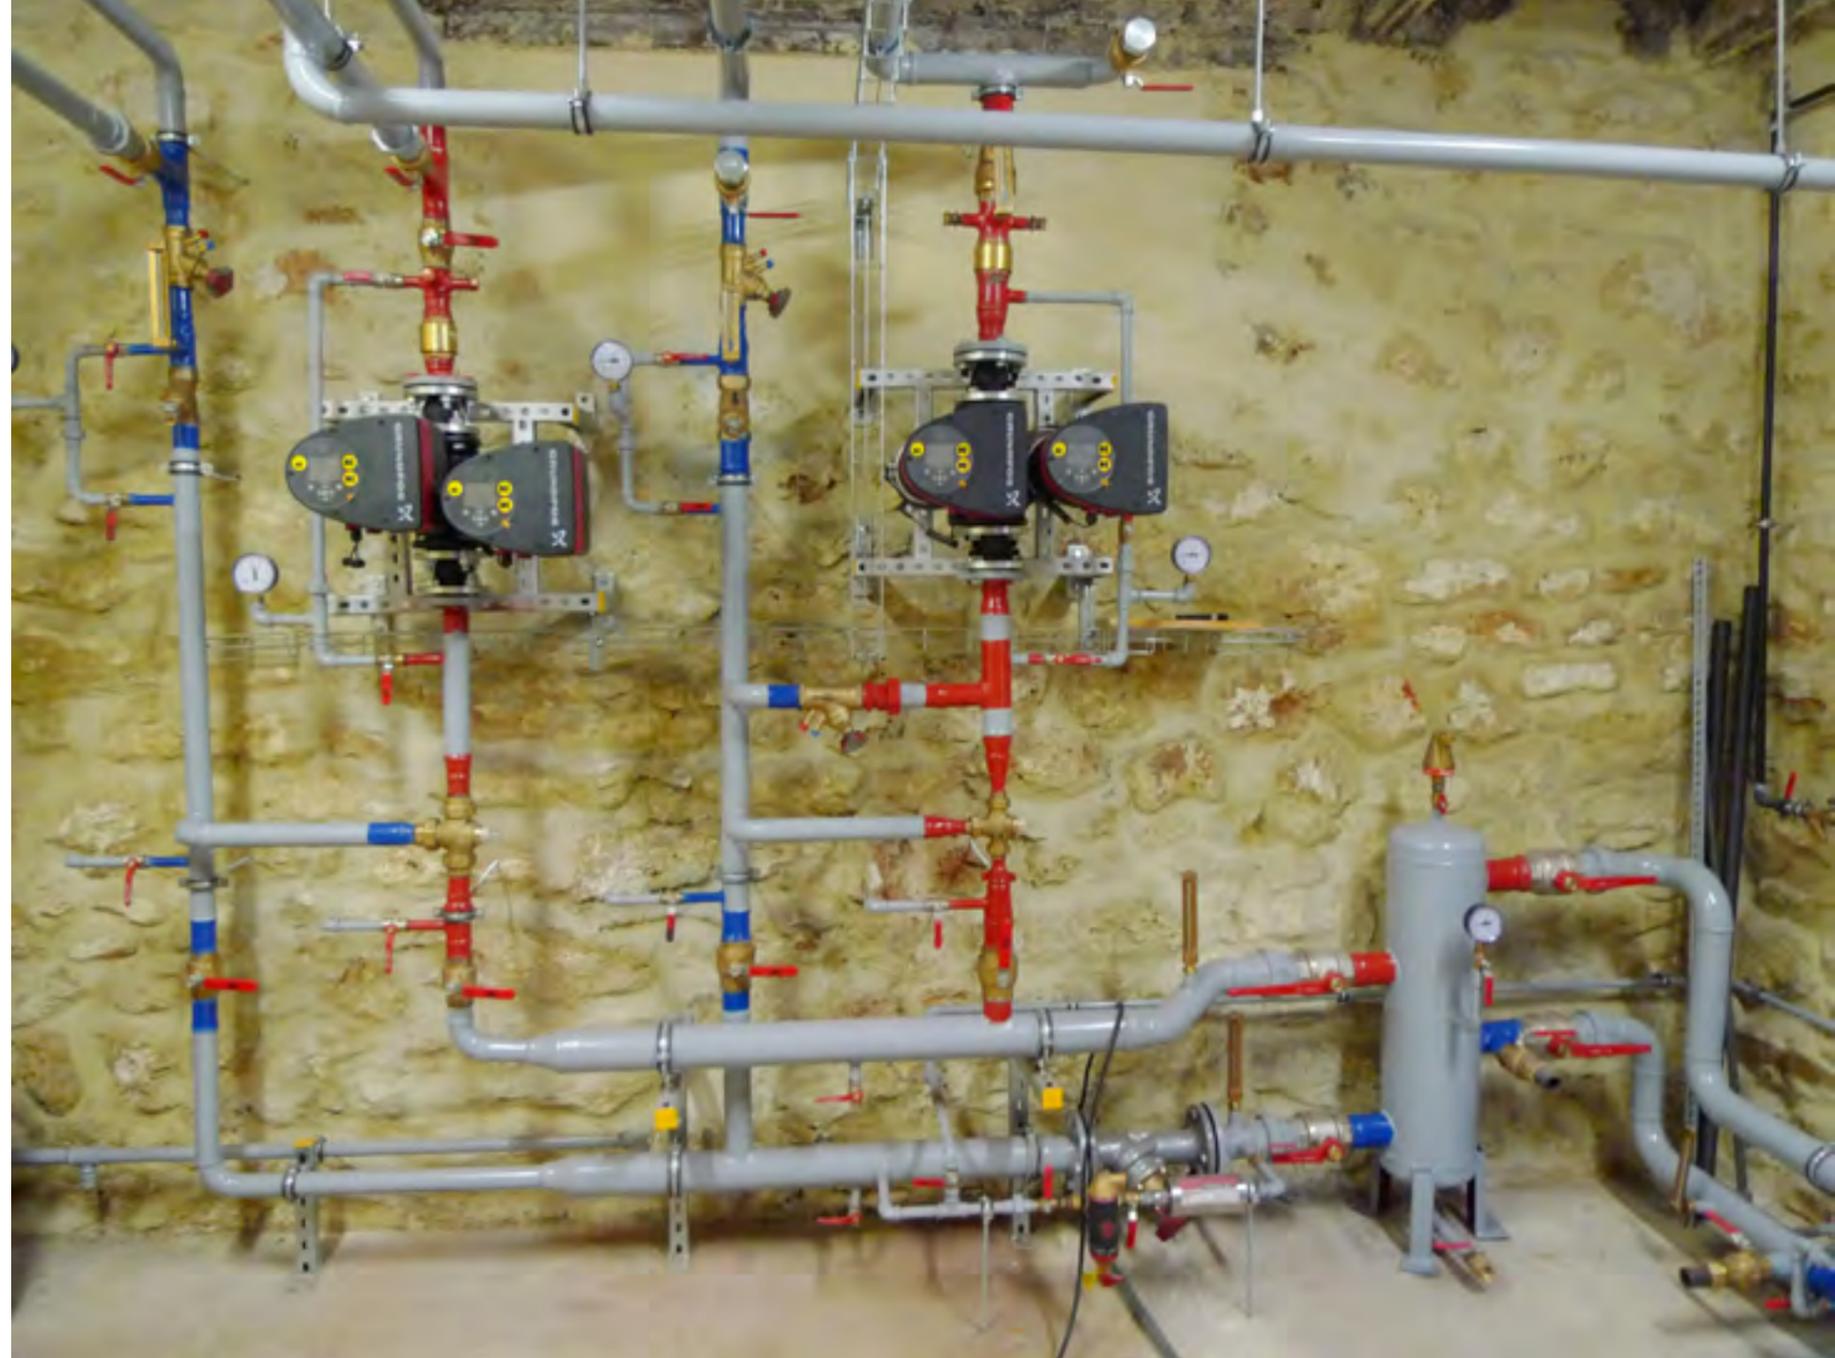
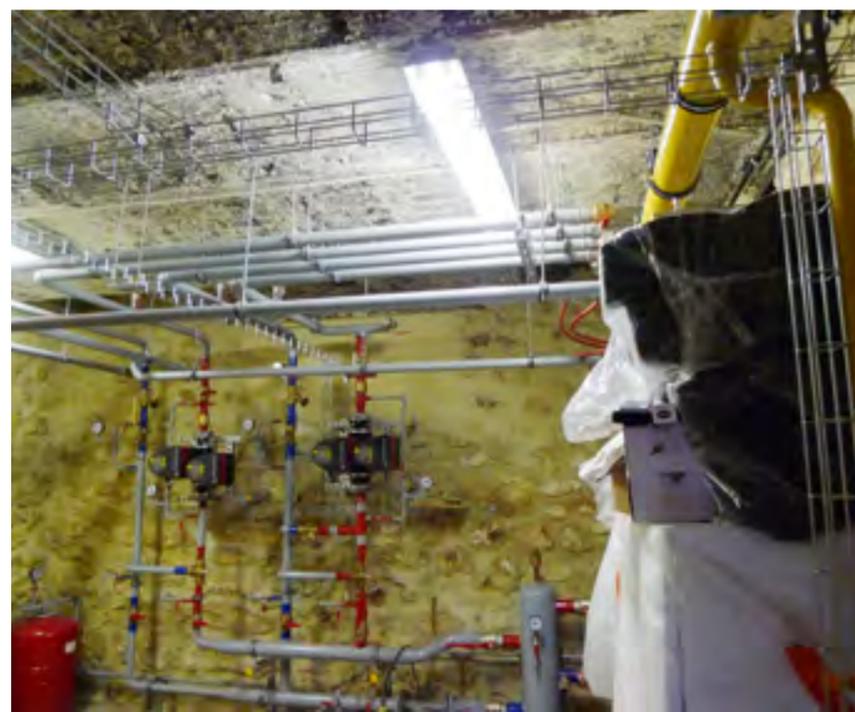
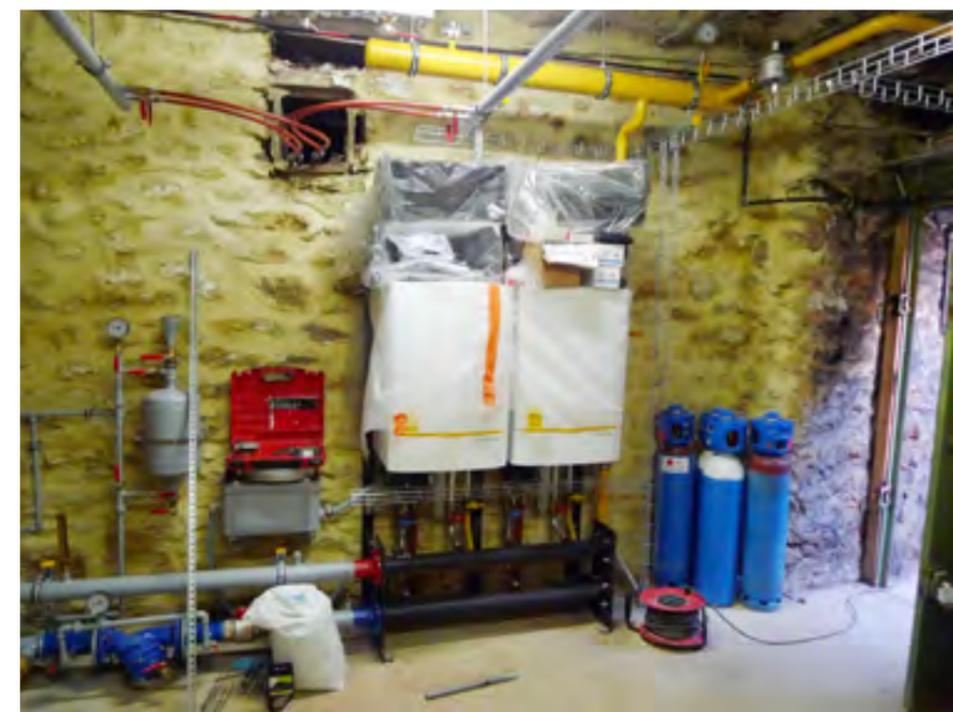
La profondeur à laquelle les serpentins chauffants sont enterrés respecte le résultat des fouilles archéologiques, qui ont notamment mis à jour des sépultures du 17^e et 18^e siècle, ainsi que le caveau funéraire du duc et de la duchesse du Maine.
